# Termografia e colore

*Interpretazione **problematica** della termografia .*

### *1° ESEMPIO su piccola scala di utilizzo della Termografia*

### **2° esempio rilevazioni su affreschi <sup>1</sup>**

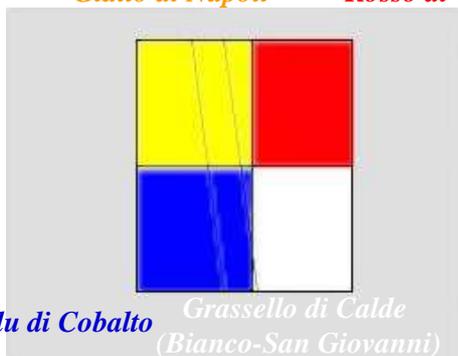
*Il mattone a sinistra ha un distacco (indicato con il tratteggio) ed è colorato con diverse cromie.*

*Con la termocamera sotto il colore giallo è invisibile.*

*La differenza dipende dal coefficiente di assorbimento della radiazione utilizzata come sorgente, il blu assorbe maggiormente e quindi la zona sottostante si riscalda di più.*

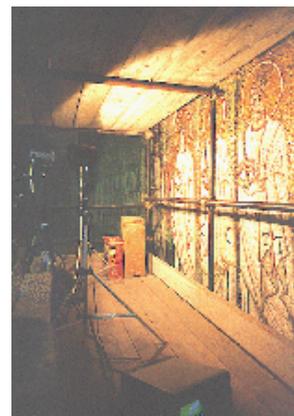
Possibili cambiamenti nella riflettanza in IR, dovuti alla variazione della composizione chimica della superficie delle tessere (maggiore presenza di ossido di ferro = maggiore riflettanza nell'IR).

*Esempio di indagine termografica su una zona campione di S. Apollinare Nuovo a Ravenna.*

*Solo dopo aver sottratto tutte le influenze di "fondo" si potrà associare a  $T$  maggiore un distacco di strati di intonaco (spessori d'aria) ed invece  $T$  minore potrebbe individuare zone cementate.*

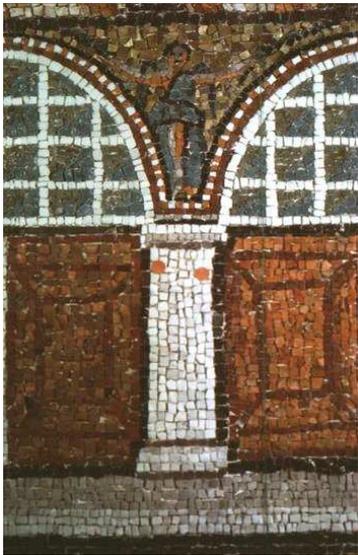
Zona campione

*Termocamere con SENSORE tipo short wave ( $\lambda = 2-5 \mu\text{m}$ ), raffreddato in azoto liquido.*

*Sorgente luminosa ad elevato contenuto di infrarosso.*

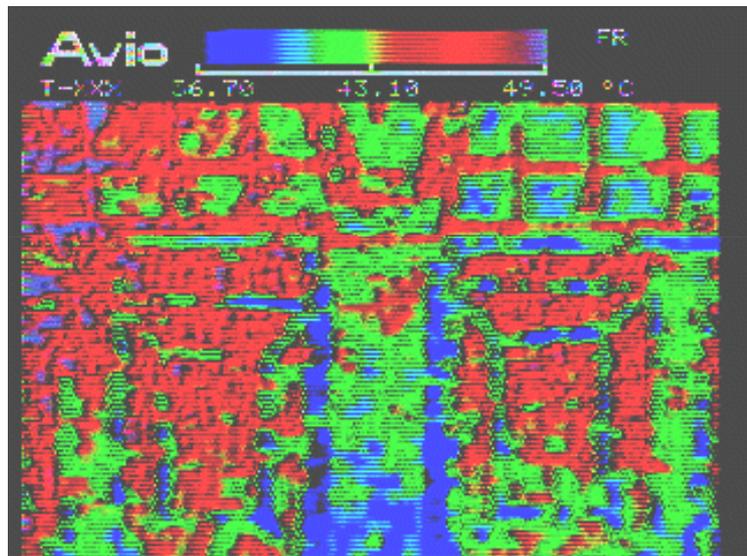
Termogramma durante il riscaldamento

Radianza misurata: emissione e riflessione

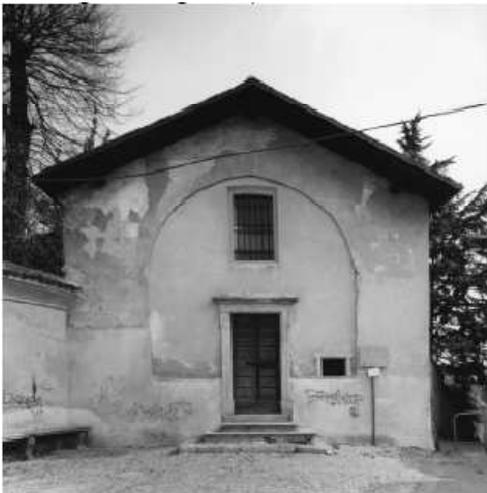
Figure 1: Façade of Santa Maria presso San Paolo in Cantù

Chiesetta costituita da una sola stanza.

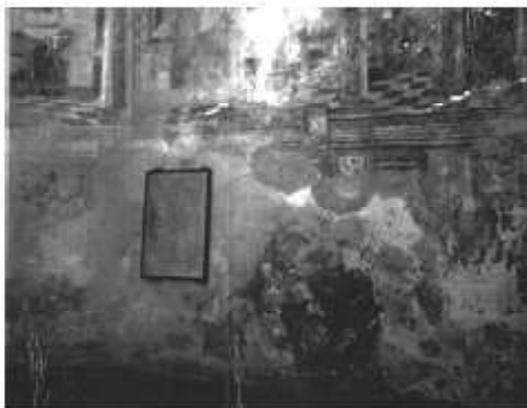
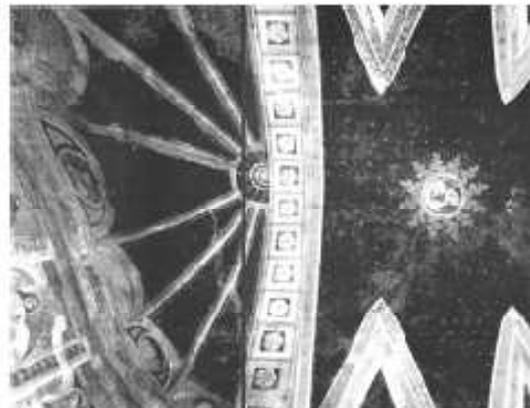
Figures 2 & 3: (left) the frescoed apse before the restoration, damage is diffused at the basis of the wall and (right) the vault before the restoration, the fresco has stains due to many infiltrations

*Il danno maggiore è attribuibile all'umidità:*

*affreschi persi dal pavimento fino ad 1.70 m.*

*La parte nord e la volta risultano meno danneggiate.*

*Presenza di macchie dovute ad infiltrazioni di acqua.*

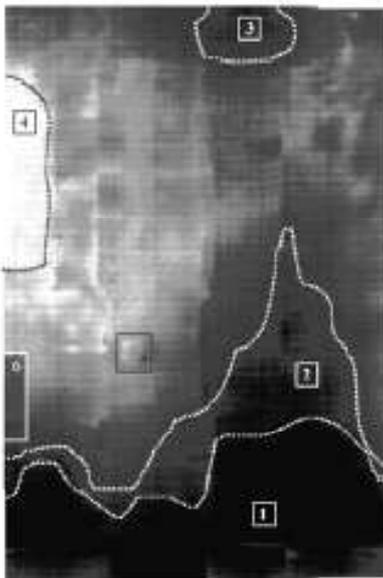
#### Termografia Passiva:

zone critiche (fredde)  
in condizioni stazionarie  
gradiente termico naturale.

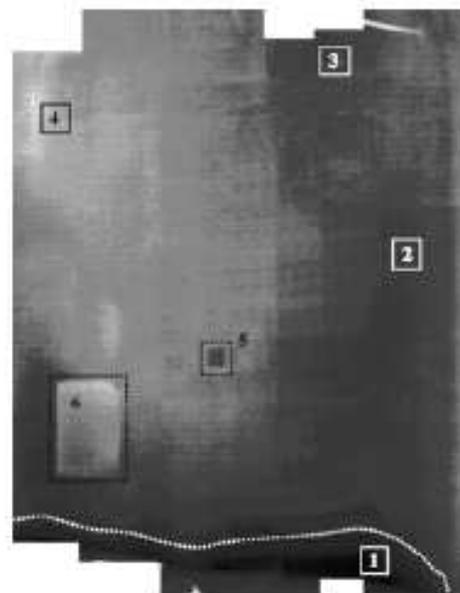
#### Termografia Attiva (in raffreddamento)

1/2 h di riscaldamento convettivo ( $\Delta T=4\text{ }^{\circ}\text{C}$ )  
Distinzione tra condensazione o evaporazione.  
Maggiore omogeneità termica, fascia fredda 1  
risulta ridotta. I punti 2 e 3 ora sono omogenei.

4) Disomogeneità dovuta all'inserimento di un affresco in materiale diverso.

*Il confronto tra danno visibile e misure termografiche permette di ipotizzare, che si abbia maggiore rischio, dove si instaura l'effetto della condensazione (superfici più fredde).*

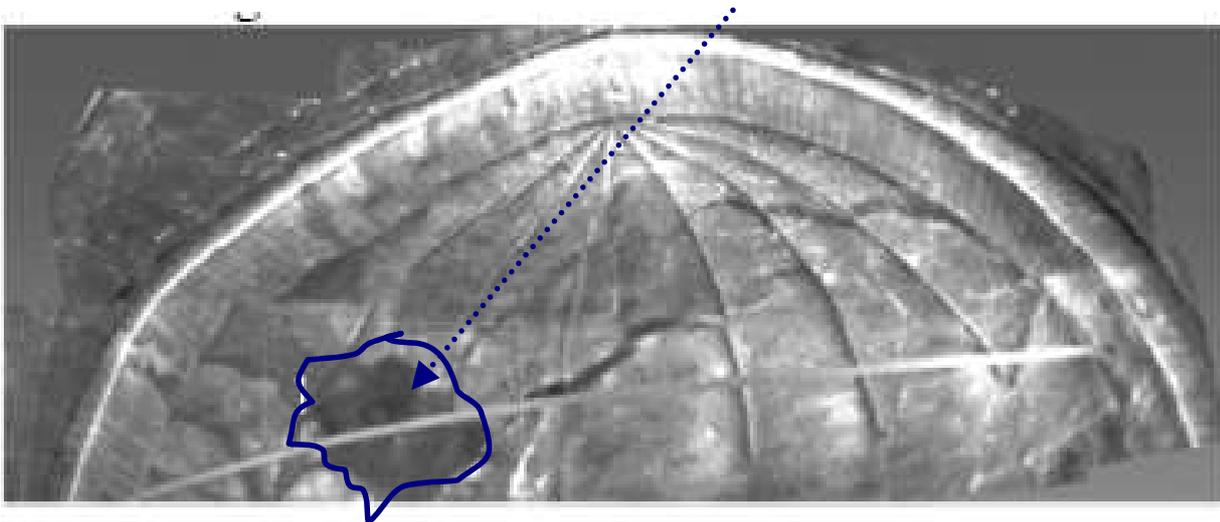
Foto con  $\Delta T = 10 \text{ }^\circ\text{C}$  dell'aria, in riscaldamento

*Vari punti "caldi" attribuibili a distacchi.*

**Zona più fredda attribuibile (dalle indagini successive) ad un restauro.**

Figure 11: Scheme of the consolidant intervention by the restorator

Figure 9: The vault during the last phase of the restoration

Consolidante è stato applicato nei punti di maggiore  $T$  sul termogramma.

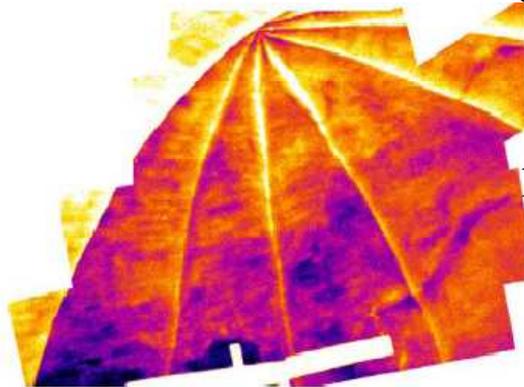
Figure 10: Mosaic of the thermograms: the colder areas correspond to the consolidant injected beneath the plaster

Dopo l'intervento i punti prima caldi ora risultano infatti freddi.

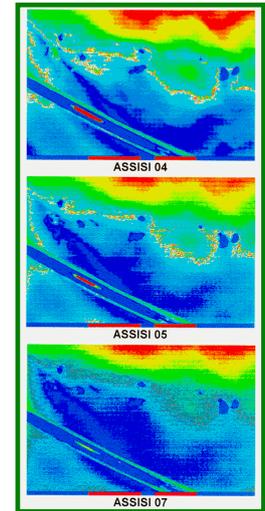
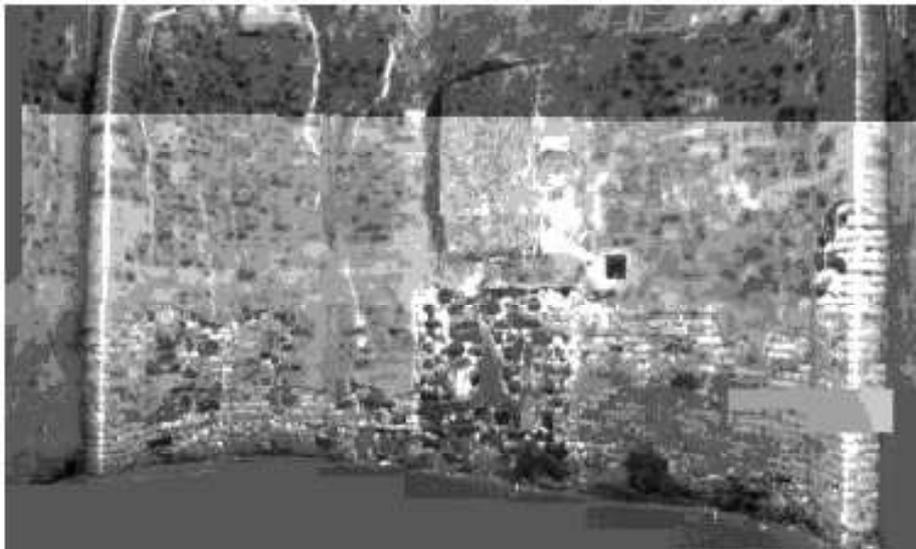
*Foto ripresa durante la fase di raffreddamento.*

*Il pietrisco sembra ad una temperatura superiore*

*rispetto alla malta, mentre i mattoni sono rilevabili con difficoltà.*

*Il tempo di raffreddamento dei mattoni e della pietra è differente.*

*La disomogeneità dell'intonaco influenza la lettura. Perciò la misura è stata fatta 40' dopo la fine del riscaldamento.*

Tessitura muraria uguale  
tra parte inferiore e superiore,

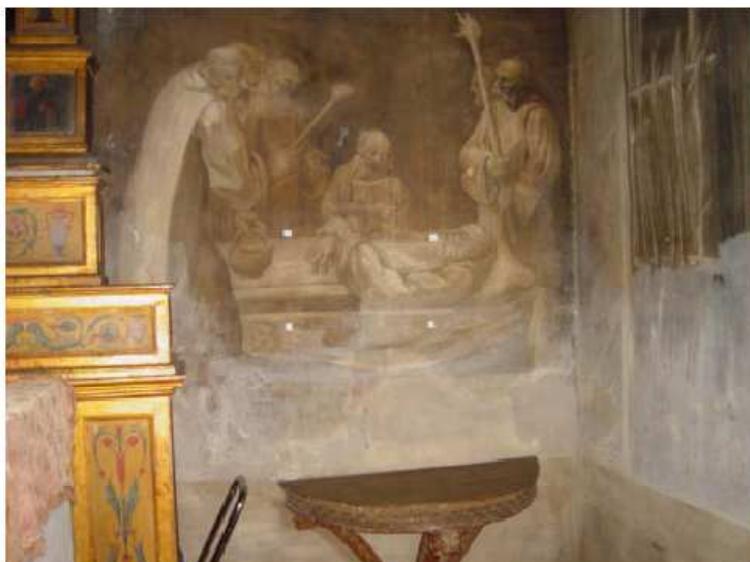
Affreschi in chiaro scuro  
Di Francesco Maria  
Rodani (1490-1550).

Visibile stato di degrado.

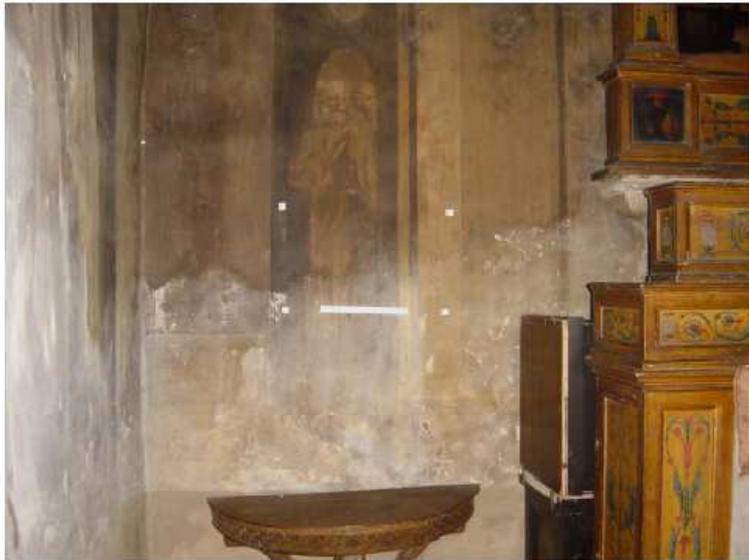
Parete sinistra.

Marcatori bianchi,  
In quanto si è  
utilizzata una  
fotocamera IR, non  
dotata di sensore nel  
dominio del visibile.

Intervallo spettrale  
8-14  $\mu\text{m}$ .

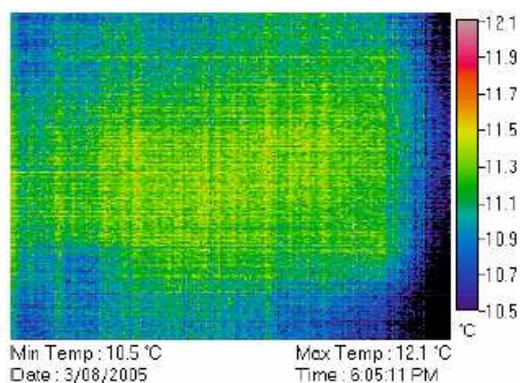
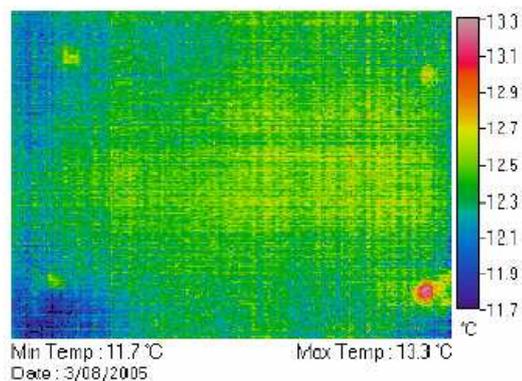
Utilizzo di marcatori riscaldabili, in quanto si è utilizzata una  
fotocamera IR, non dotata di sensore nel dominio del visibile.

Ripresa a  $T$  ambiente

Ripresa a marcotari riscaldati.

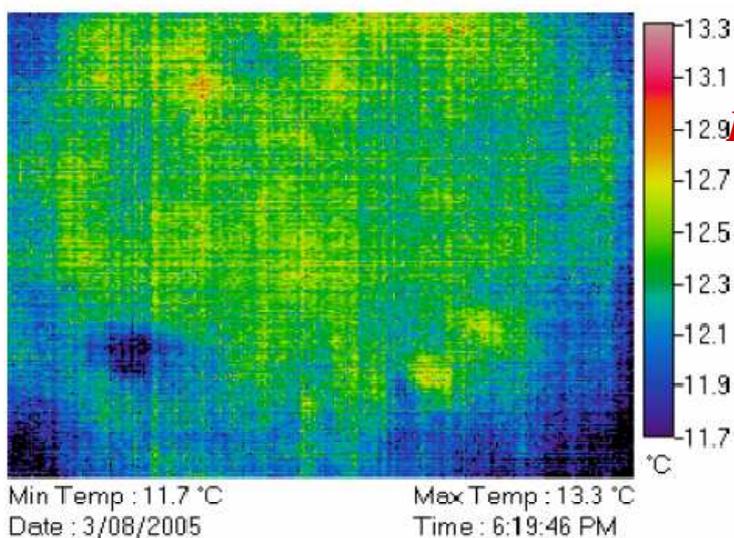
Riscaldamento della parete con lampada ad infrarossi per 10'.

*Immagine subito dopo lo spegnimento della sorgente di calore.*

**Fig. 5** immagine a massimo caricamento, sulla destra la *palette* con i valori assoluti di termia

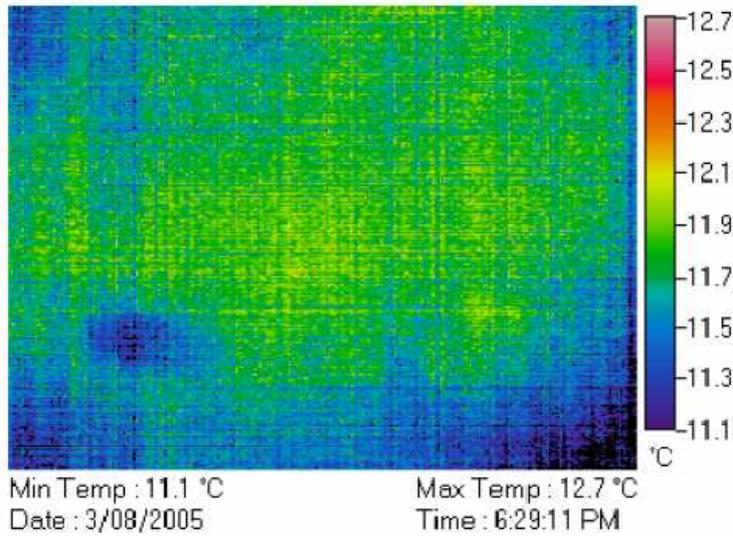
Termogramma dopo il completo rilascio dell'energia accumulata nella fase di riscaldamento (~10' dopo).

**Fig. 6** immagine dopo il rilascio

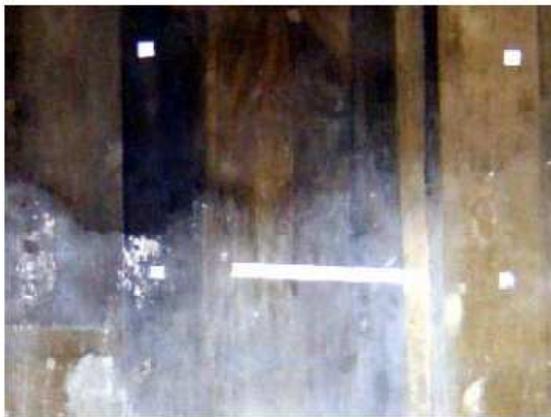
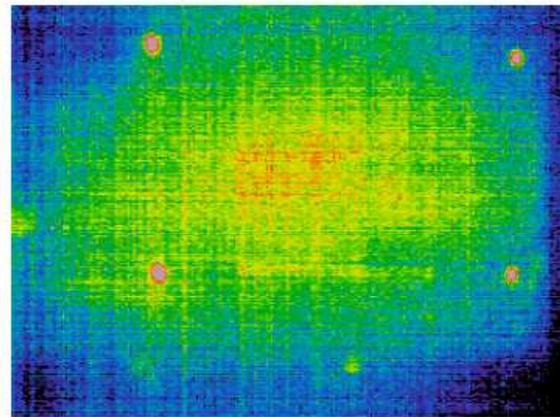
**Fig. 7,8:** immagini coregistrate lato sx della cappella

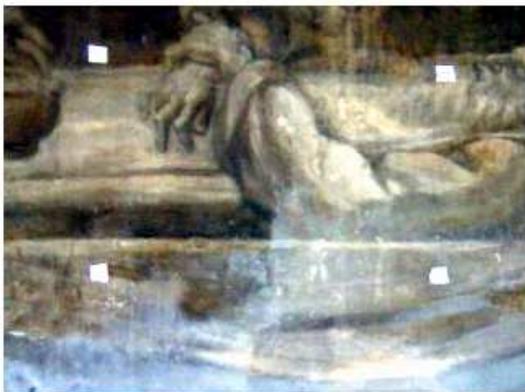
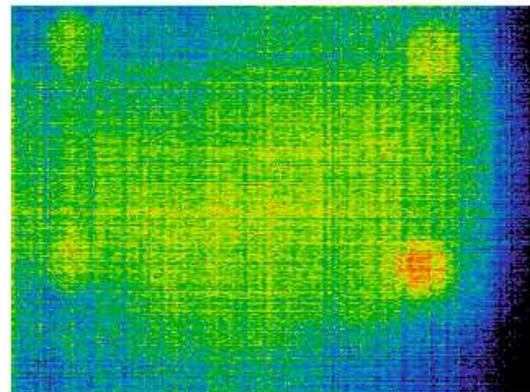
**Fig. 9,10:** immagini coregistrate lato dx della cappella.

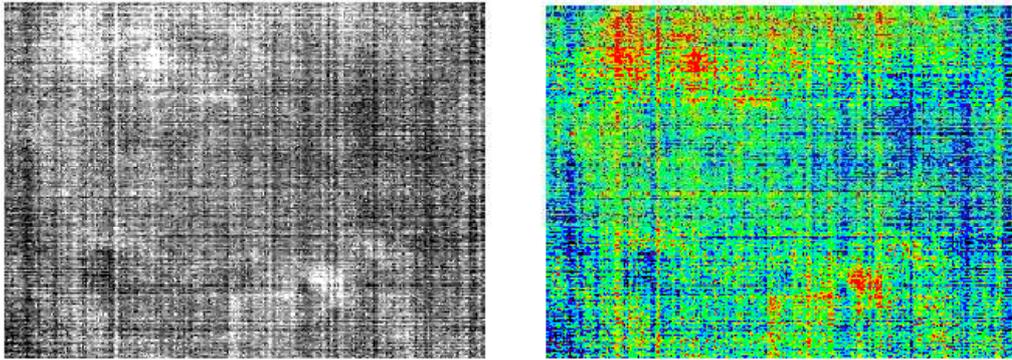
Fig. 11,12: differenza di temperatura fra l'immagine dopo il riscaldamento con la lampada ad infrarossi e l'immagine al termine del rilascio della temperatura accumulata, monocromatica e classificata con una palette di colori simile alle precedenti. In rosso si evidenziano le aree con il  $\Delta t$  maggiore

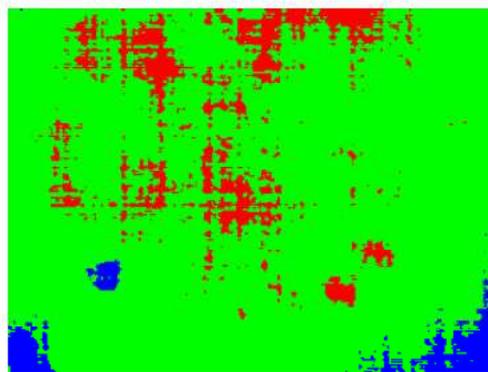
Fig. 13 classificazione dell'immagine termica dopo il riscaldamento

quindi trattata e si ha una immagine a soli tre colori  
 $\bar{T}$  e  $\sigma_T$  sono calcolate dal termogramma relativo.

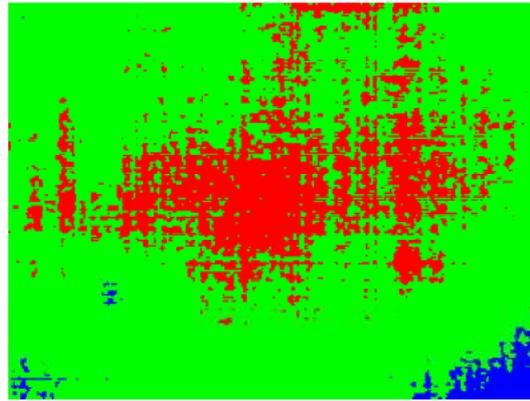
Fig. 14 classificazione dell'immagine termica dopo il raffreddamento

L'immagine viene trattata come prima.

La  $\bar{T}$  e  $\sigma_T$  sono quelle calcolate per l'immagine relativa.

*La classificazione dei colori corrisponderà a valori diversi da quella precedente*

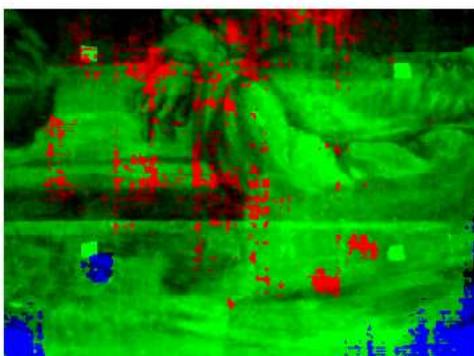
*Dal l'immagine relativa a subito dopo il riscaldamento si evidenziano i punti di distacco come più caldi, i punti più freddi (flussi evaporativi).*

Sovrapposizione dell'immagine termica con quella visibile per la localizzazione del danno.

- possibile massimo distacco
- zone a mancanza di intonaco o a forte umidità

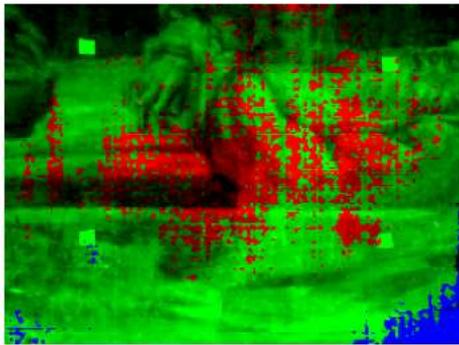
*Dalla foto dopo il rilascio si evidenziano  
Possibili punti critici per il distacco.*

■ situazione di criticità per il distacco

*Sovrapposizione dell'immagine termica con  
quella visibile per la localizzazione del danno.*

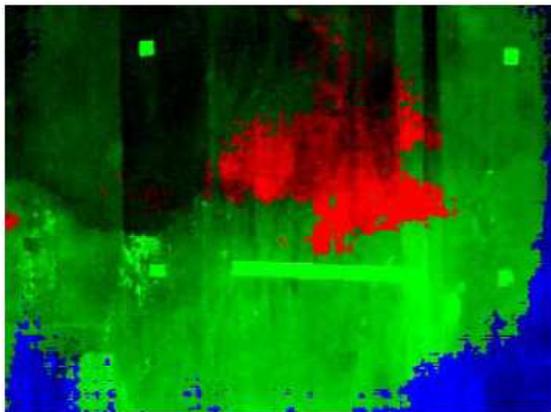
*Sovrapposizione dell'immagine termica con  
quella visibile per la localizzazione del danno  
(subito dopo il riscaldamento).*

■ possibile massimo distacco

■ zone a mancanza di intonaco o a forte umidità

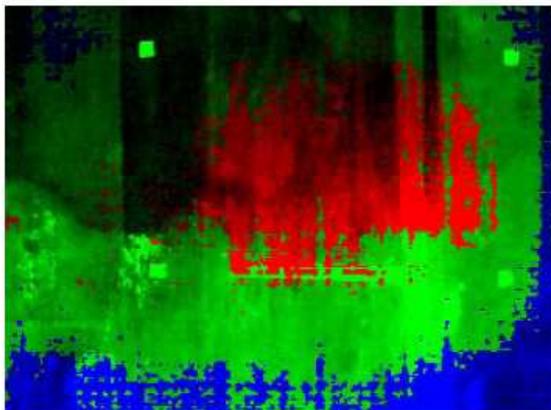
*Sovrapposizione dell'immagine termica con  
quella visibile per individuare punti critici  
(dopo il rilascio).*

■ situazione di criticità per il distacco

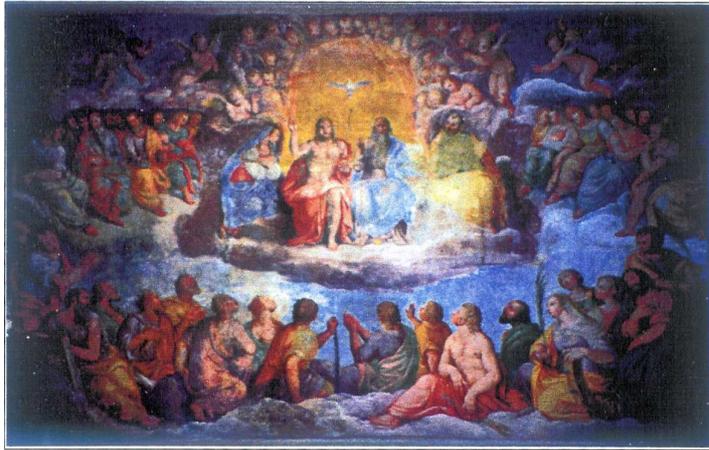
Le lesioni sembrano partire dai costoloni laterali oltre a dividere le nicchie, forse sono strutture che indurrebbero stress.

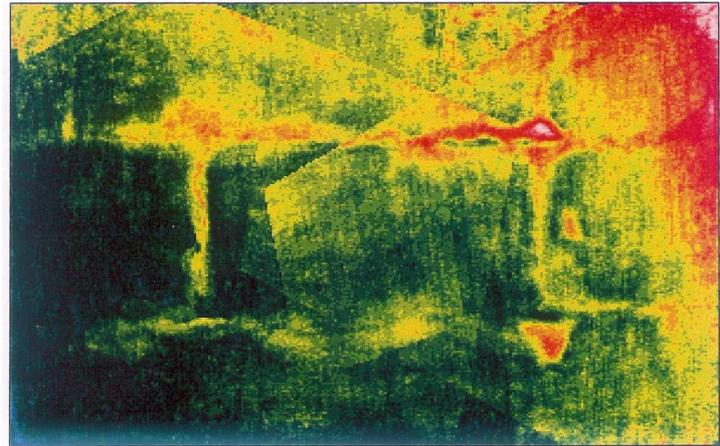
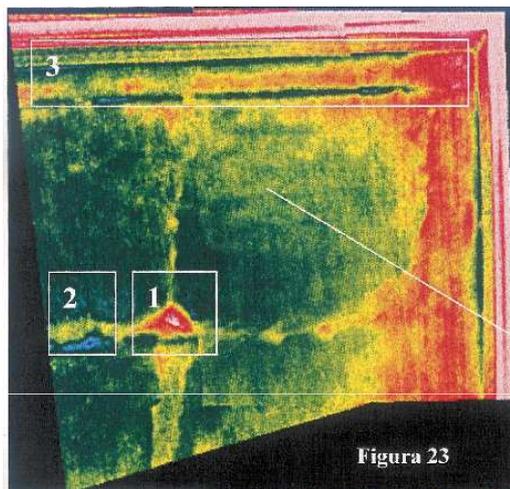
Figura 23

- 1) evidente distacco
- 2) Umidità o ponte termico
- 3) Struttura di sostegno

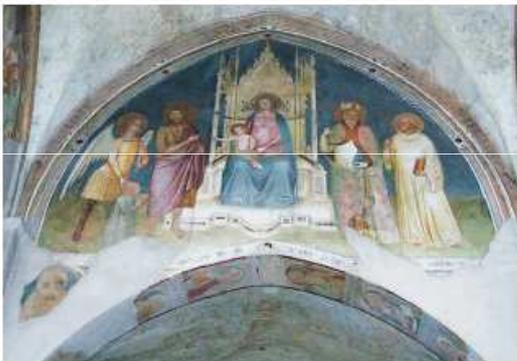
Immagine 9 – Abbazia di Viboldone, San Giuliano Milanese (MI). Interno della chiesa. Affresco raffigurante la *Madonna in trono*. La presenza di una zona a rischio non è evidente, ma può essere identificata grazie alla ripresa termografica.

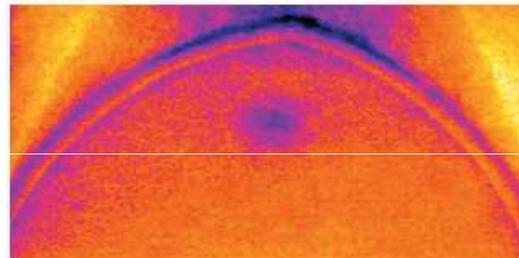
Immagine 10 – Abbazia di Viboldone, San Giuliano Milanese (MI). Interno della chiesa. La ripresa termografica della parete (range 15,5-17,8 °C) con l'affresco della *Madonna in trono* evidenzia un "ponte termico", dovuto al tamponamento di un'apertura posta al centro della parete, in corrispondenza della quale possono verificarsi fenomeni di degrado causati dalla differente inerzia termica dei materiali che costituiscono il tamponamento stesso. Termografia eseguita dal laboratorio del Dipartimento di Conservazione e Storia dell'Architettura del Politecnico di Milano.

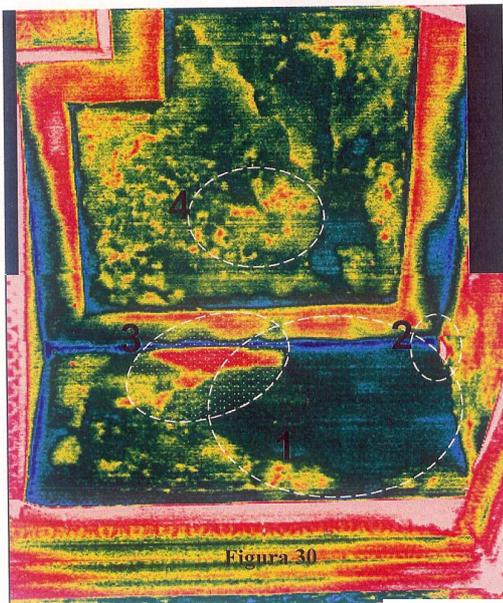
- 1) Punto di superficie dipinta persa o ricoperta
- 2) Macchia di calore intenso (fonte di calore o inserto)
- 3) Molto danneggiata distacchi di ampia area
- 4) e piccoli a granuli.

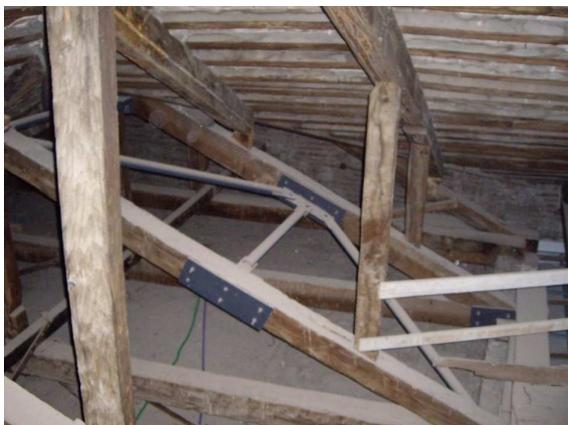
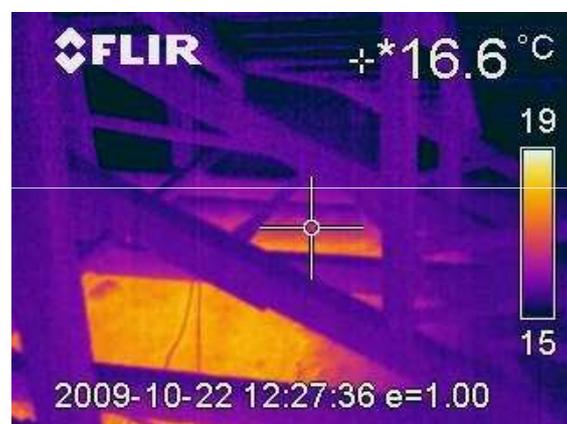
Termogramma in trasmissione, la termocamera si trova dalla parte rispetto a dove si scalda.

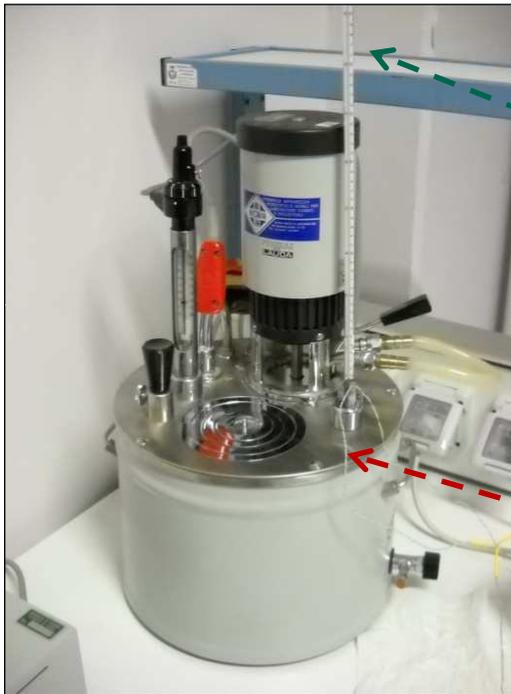
*Termometro (calibrato) di riferimento  
in bagno termico.  
Risoluzione del termometro 1/10 °C*

*Termocoppia da calibrare  
in bagno termico  
risoluzione 1/10 °C*

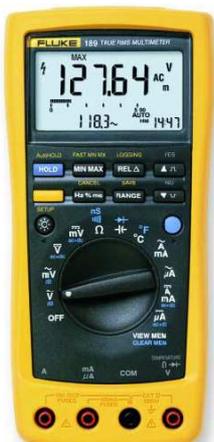
**errore di lettura TC : 0.05 °C, errore di lettura termometro (calibraz) : 0.05 °C**

**Errore totale (quadratura) : 0.07 °C**

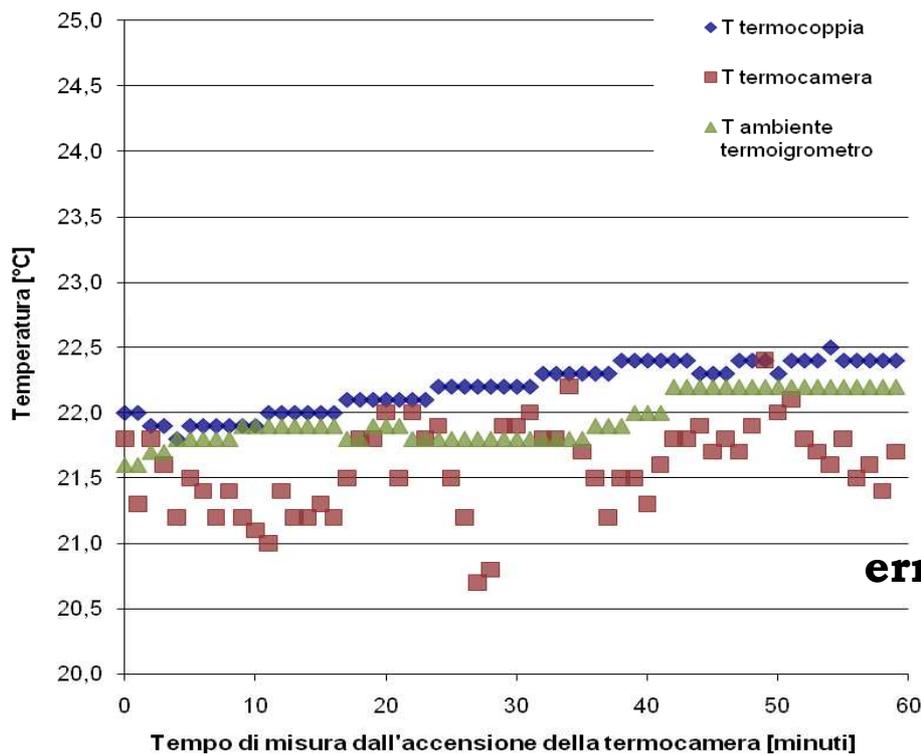
**Errore stat: 0.275 °C**  
**Errore di lett.: 0.05 °C**

**errore tot.: 0.3 °C**

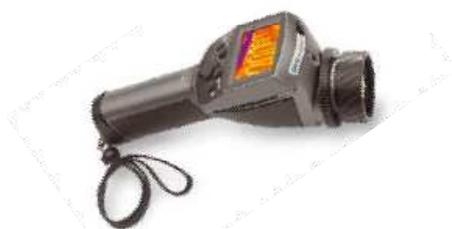
La lettura in T del termovisore dipende da vari fattori.
